**XX 光伏电站**  
**2017.3.28-2017.4.3**  
**远程诊断周报**

**北京木联能软件股份有限公司**

**2017年4月5日**

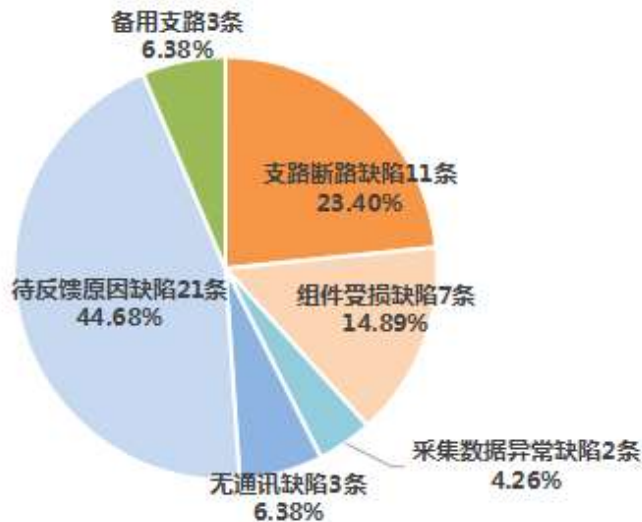
本周远程诊断共发现缺陷 47 条，消缺率为 25.53%。缺陷统计详细信息如图 1 所示。

图 1 XX 电站远程诊断缺陷分析统计图
